# いなんせ斎苑施設保全計画報告書

令和元年 10 月

南部広域市町村圏事務組合 いなんせ斎苑

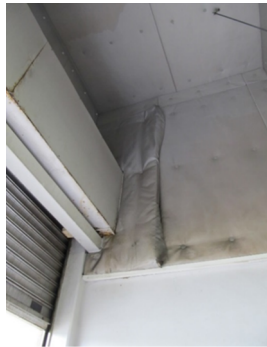
改善を要する場所	
	部門 II	K

④-1 状況：グラスウール劣化剥がれ。シャッター内に吹き込んだ雨水が浸透したことが要因とみられる。 対策：グラスウール張替え

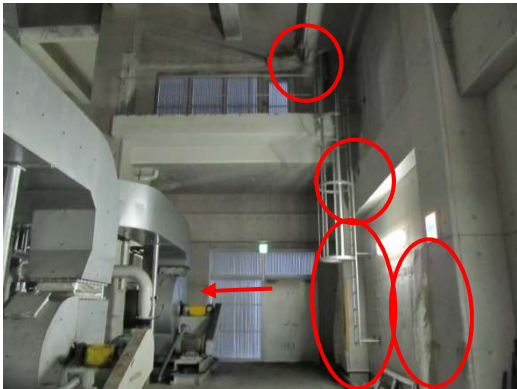
改善を要する場所	
	部門 II	P

④-2 状況：壁グラスウール劣化剥がれ 対策：グラスウール張替え

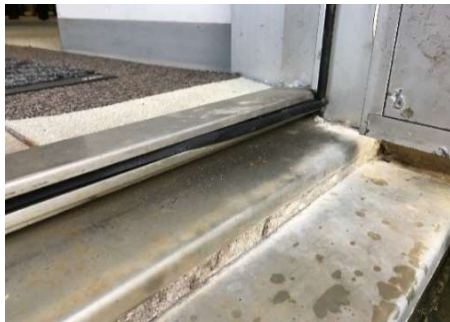
II	N 制御盤室

⑦-1 状況：建具劣化。建具下部のパッキン欠損 (経年劣化)  
 対策：パッキン等取替または建具取り替え

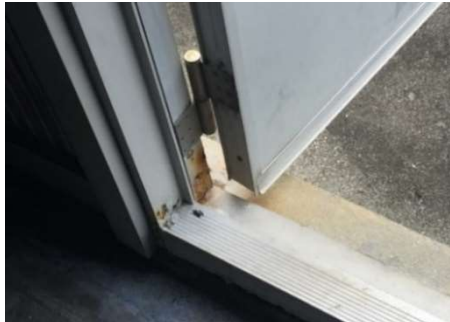
II	P 2F炉機械室

⑦-2 状況：建具劣化、錆腐食  
 対策：建具枠等取替または総取替え

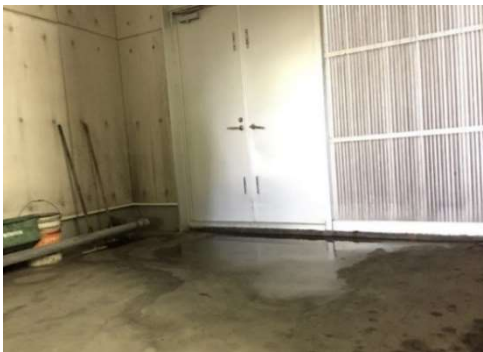
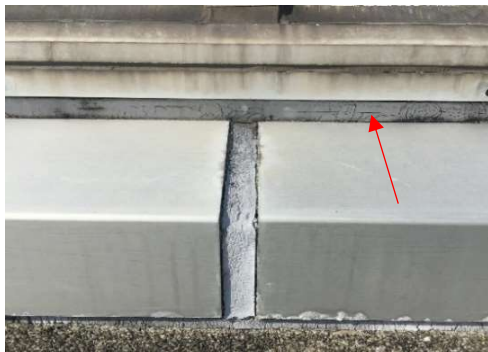
改善を要する場所		外壁面アルミサッシ全般	
部門	改善を要する場所										
II	P	2F炉機械室									
改善を要する場所											
外壁面アルミサッシ全般											
<p>⑨ 状況： 雨打ち込みによる水溜まり                  対策： 雨水侵入 (水返しなど) 防止策が必要</p>	<p>⑩ 状況： アルミサッシ取合部シーリング材の劣化                  対策： 既存シーリング材の撤去・打替</p>

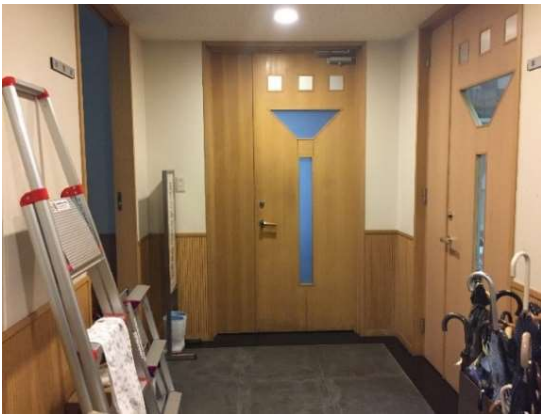
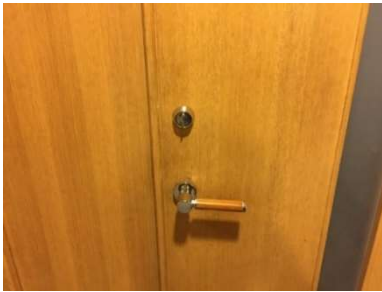
改善を要する場所		
	I	M	給湯室
		O	廊下(3)

<p>⑪ 状況：木製建具取っ手劣化                  対策：取っ手取替え、建付調整</p>

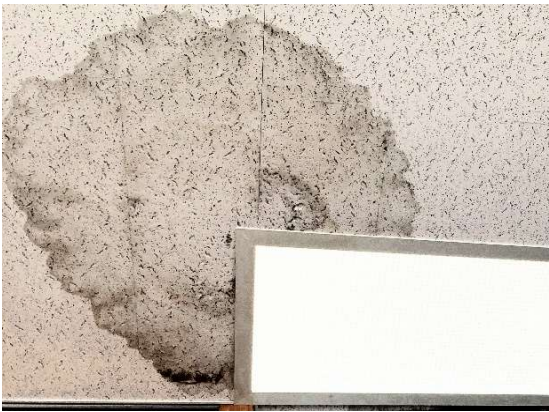
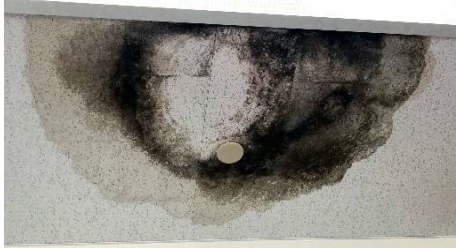
改善を要する場所		
	I	J	待合室(1)

<p>⑫-1 状況：天井カビ                  対策：天井張替え。漏水が原因とみられるが、詳しい調査が必要</p>

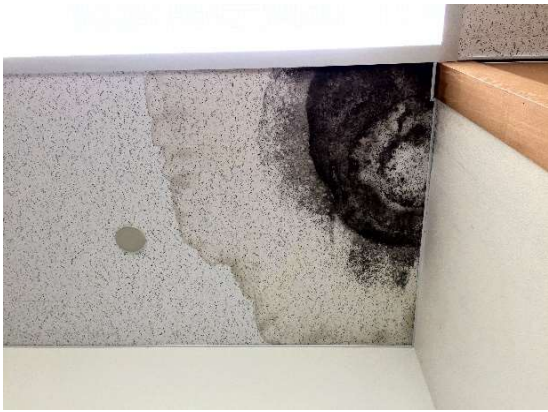
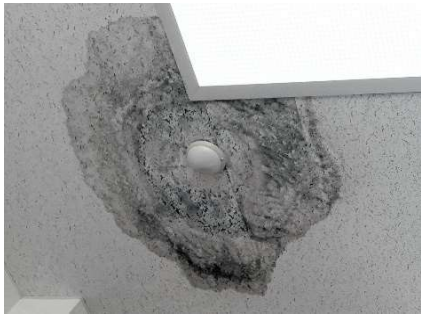
改善を要する場所		
	I	K	待合室(2)

<p>⑫-2 状況：天井カビ                  対策：天井張替え。漏水が原因とみられるが、詳しい調査が必要</p>

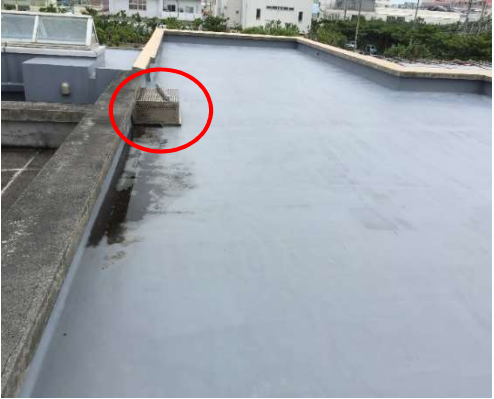
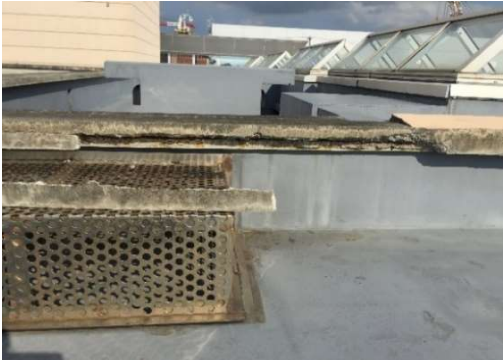
<p>⑮-1 状況：パラペットコンクリート剥離落下 対策：剥離検査の上、剥離補修</p>

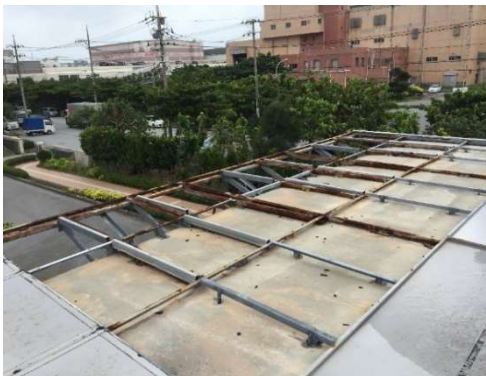
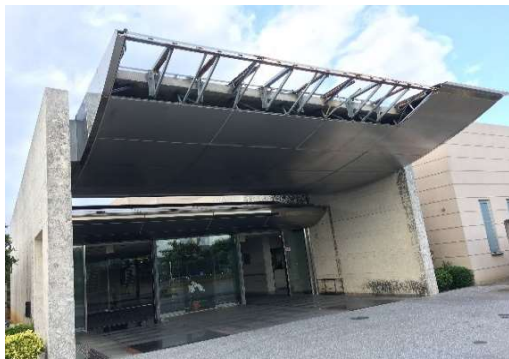
改善を要する場所	
	部門	
Ⅲ	A	1F屋上(風除室・エントランスホール)

⑪ 状況： 台風によるスーパーステンレス屋根底の破損腐食、骨組み腐食  
対策： スーパーステンレス底の改修 ※3～5年後は増設

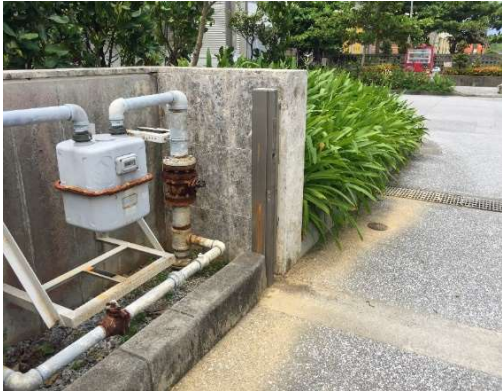
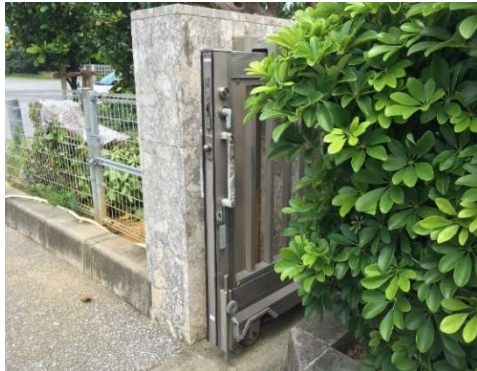
改善を要する場所	
	部門	
Ⅲ	T	門扉 (正門、裏門)

⑬ 状況： 門扉の腐食、開閉重  
対策： 門扉ハンガーレールの取り替え

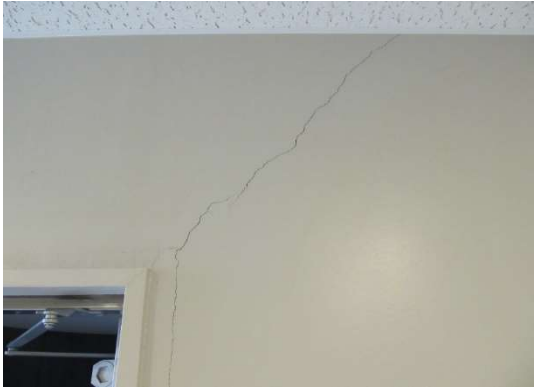
部門	改善を要する場所	
II	D	霊安室
	K	炉室
	N	制御盤室
	O	休憩室 (和室、給湯室、便所、シャワー)

⑱ 状況：壁コンクリートクラック  
 対策：経過観察。ヘアークラック（収縮）とみられ詳しく耐力度調査が必要だが目視では構造的な要因ではないと思われる。

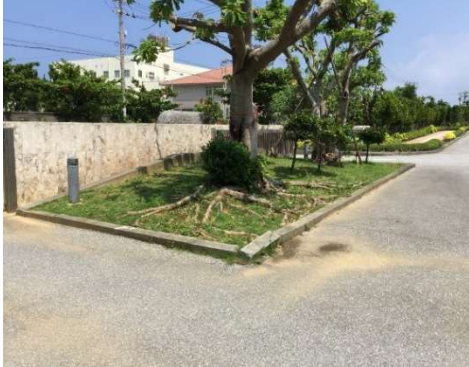
部門	改善を要する場所		Ⅲ	S	外構（地先境界ブロック）
部門	改善を要する場所												
Ⅲ	R	外構（駐車スペース）											
部門	改善を要する場所												
Ⅲ	S	外構（地先境界ブロック）											
<p>㉑-1 状況：植生ブロック舗装の沈下                  対策：植生ブロック舗装の取替え</p>	<p>㉑-2 状況：地先境界ブロックの破損                  対策：樹木の根を切断し、ブロック補修</p>

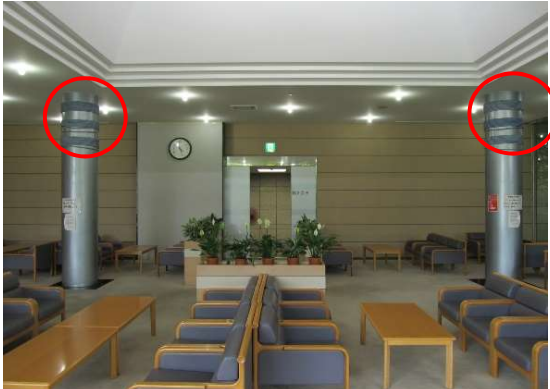
<table border="1" style="width: 100%; border-collapse: collapse;"> <tr> <th style="width: 10%;">部門</th> <th colspan="2">改善を要する場所</th> </tr> <tr> <td>I</td> <td>G</td> <td>待合ロビー</td> </tr> </table>	部門	改善を要する場所		I	G	待合ロビー
	部門	改善を要する場所					
I	G	待合ロビー					
<p>⑳-4 状況：柱飾りロープ不良 対策：ロープ巻き直し</p>

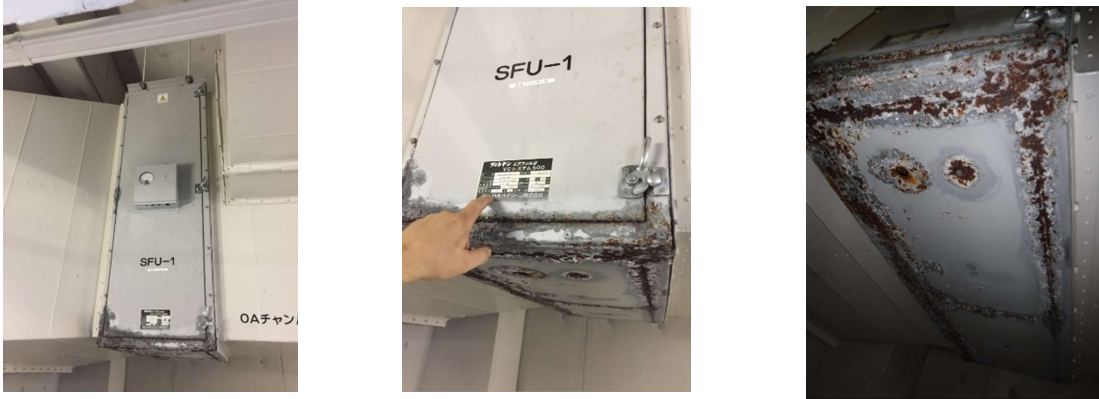
写真	NO- 21	NO- 22	NO-23

<p>④-1 状況： 除塩フィルターの腐食                  対策： 除塩フィルターの取替え</p>

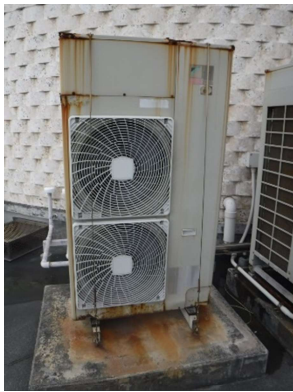
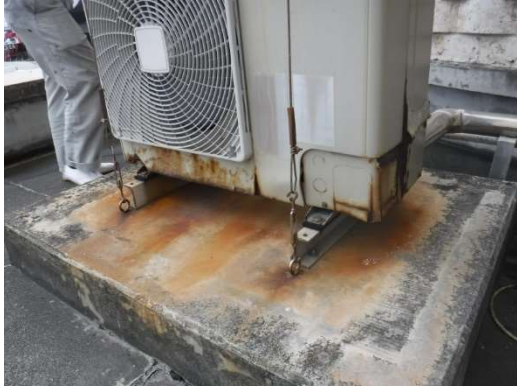
写真	NO- 24	写真	NO- 25

<p>④-2 状況： 設備用パッケージエアコン室外機の腐食                  対策： 室外機の取替え</p>

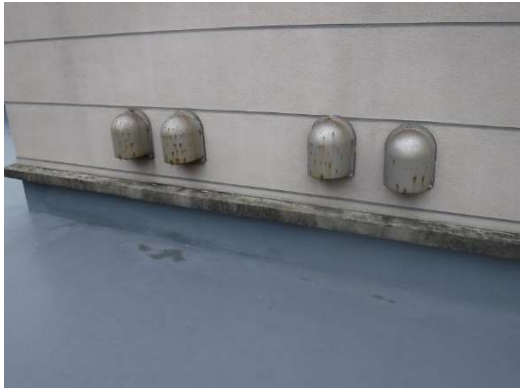
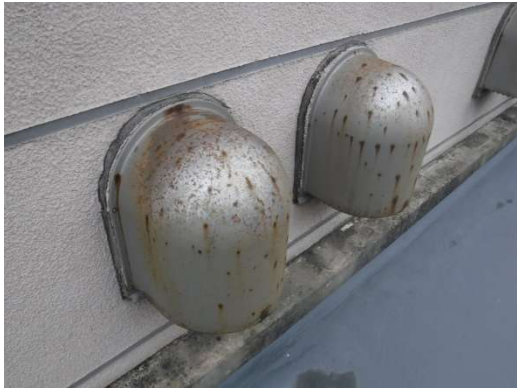
写真	NO- 26	写真	NO- 27

<p>④-3 状況： パイプフードの腐食                  対策： パイプフードの取替え</p>

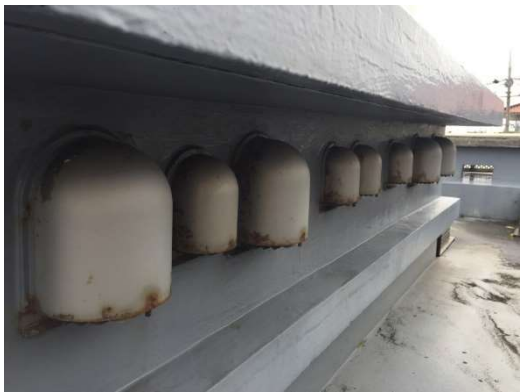
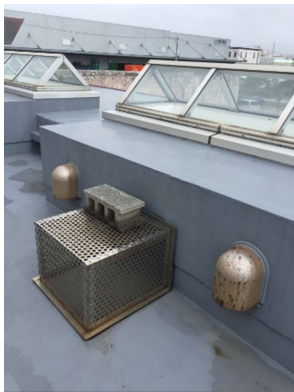
写真 NO- 28	写真 NO- 29

<p>④-3 状況：パイプフードの腐食 対策：パイプフードの取替え</p>

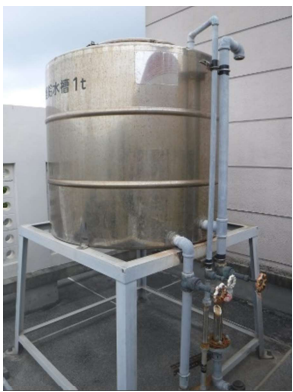
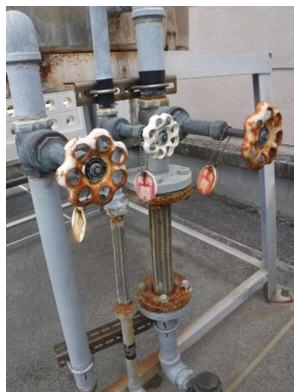
写真 NO- 30	写真 NO- 31

<p>④-4 状況：消火用充水槽廻り配管のサビ及び腐食 対策：配管腐食箇所を更新</p>

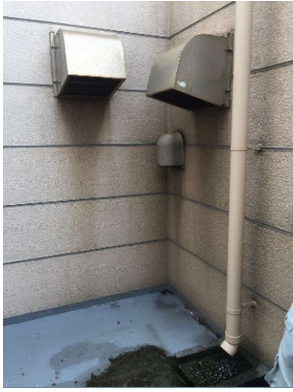
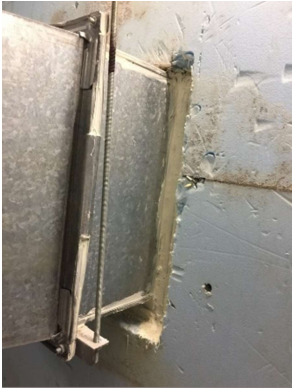
写真	NO- 16	写真	NO- 17

<p>⑥-2 状況： 上部吹き抜け箇所のウェザ-カバーパイプフードからの吹込み                  対策： 上部天井吹抜け部のウェザ-カバーパイプフードを雨水吹込みの無い器具に取替する</p>		<p>↑                  室内側の写真                  貫通箇所からの水漏れは無し</p>
