# いなんせ斎苑施設保全計画報告書

令和元年 10 月

南部広域市町村圏事務組合 いなんせ斎苑

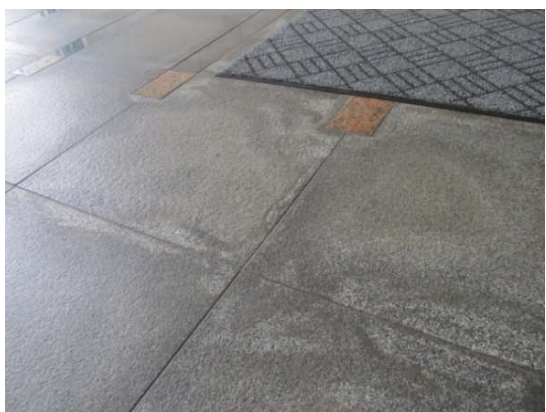
部門	改善を要する場所		I	A	風除室	B	エントランスホール	C	廊下1	F, H	サブエントランス(1)(2)	L	自販機スペース	M	給湯室	N	廊下(2)	O	廊下(3)	II	A, B	告別室1、告別室2	C	告別ホール	E	霊安室前ホール	F	炉前ホール	G, H	見送りホール、収骨ホール	I, J	収骨室1、収骨室2
	部門	改善を要する場所																																	
I	A	風除室																																	
	B	エントランスホール																																	
	C	廊下1																																	
	F, H	サブエントランス(1)(2)																																	
	L	自販機スペース																																	
	M	給湯室																																	
	N	廊下(2)																																	
	O	廊下(3)																																	
II	A, B	告別室1、告別室2																																	
	C	告別ホール																																	
	E	霊安室前ホール																																	
	F	炉前ホール																																	
	G, H	見送りホール、収骨ホール																																	
	I, J	収骨室1、収骨室2																																	
<p>① 状況：床石の部分変色 対策：床石の研磨または張替え</p>

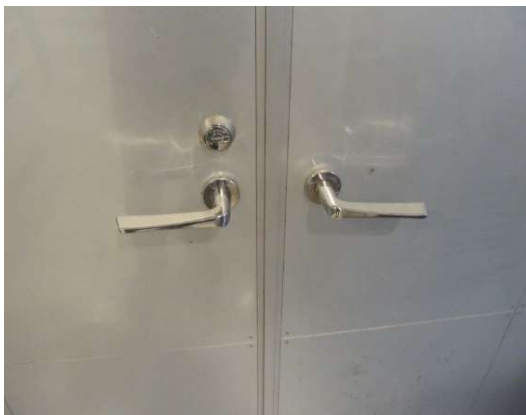
部門	改善を要する場所		I	D	会議室(1)	E	会議室(2)	II	D	霊安室	E	霊安室前ホール	K	炉室	L	電気室	M	発電機室	N	制御盤室	Q	2F空調機械室
部門	改善を要する場所																							
I	D	会議室(1)																						
	E	会議室(2)																						
II	D	霊安室																						
	E	霊安室前ホール																						
	K	炉室																						
	L	電気室																						
	M	発電機室																						
	N	制御盤室																						
	Q	2F空調機械室																						
<p>⑧ 状況： 建具劣化、建具の開閉固い、腐食 (経年劣化)                  対策： 取っ手取替え、建付け調整</p>

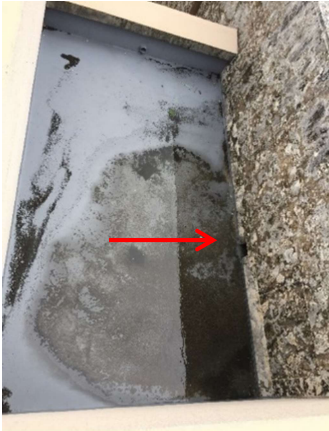
㉑ 状況：勾配不良による水溜まり  
 対策：防水層上塗りのうえ、勾配調整をする

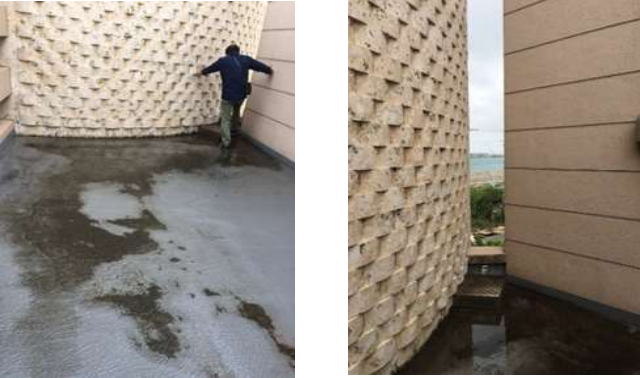
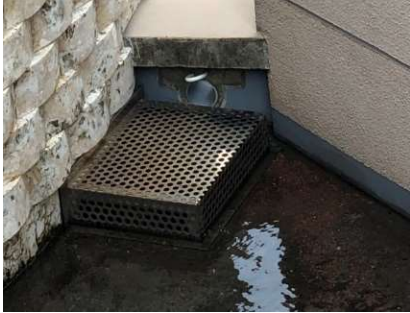
② 状況：水溜まり、台風時の落葉等ゴミによる排水不良が原因とみられる  
 対策：定期的な高木剪定、オーバーフロー排水口の拡大  
 後付けパンチング籠の下部ゴムパッキンの除去と水を通す隙間を作る

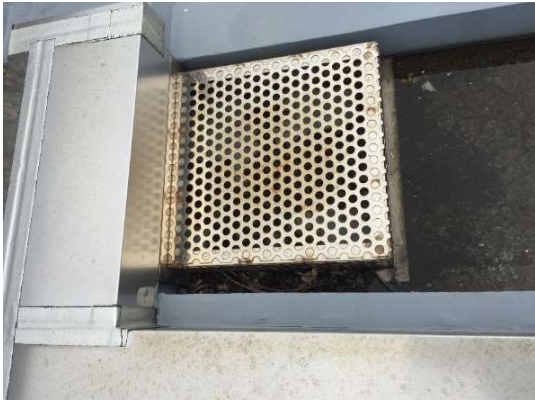
③ 状況：水溜まり、台風時の落葉等ゴミによる排水不良が原因とみられる  
 対策：定期的な高木剪定、ゴミだまりの掃除  
 網の改良 (網目細かく、パッキン無し)

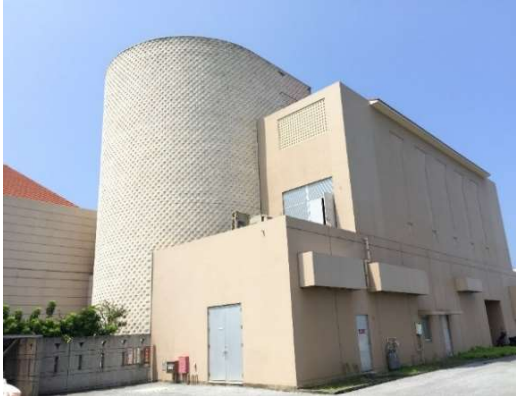
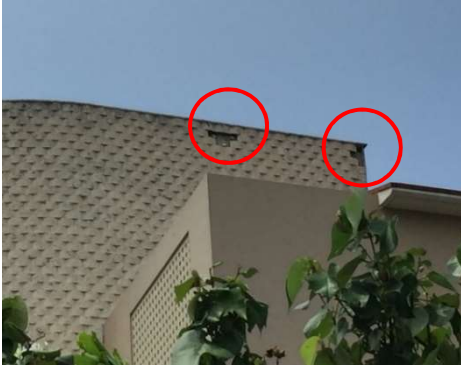
部門	改善を要する場所		Ⅲ	U	外壁（北側）
部門	改善を要する場所						
Ⅲ	U	外壁（北側）					
<p>⑳ 状況：平成22年度に外壁石の改修工事を実施しているが、一部に石の落下が見受けられる                  対策：施工不良が原因とみられ補修が必要</p>

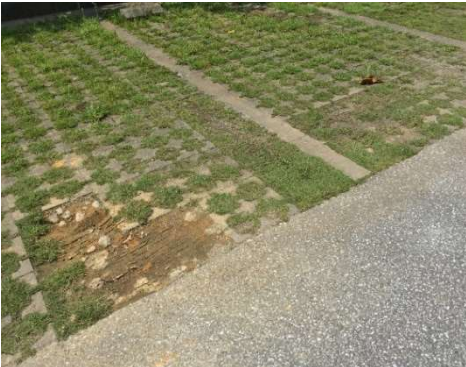
部門	改善を要する場所		Ⅲ	S	外構（地先境界ブロック）
部門	改善を要する場所												
Ⅲ	R	外構（駐車スペース）											
部門	改善を要する場所												
Ⅲ	S	外構（地先境界ブロック）											
<p>㉑-1 状況：植生ブロック舗装の沈下                  対策：植生ブロック舗装の取替え</p>	<p>㉑-2 状況：地先境界ブロックの破損                  対策：樹木の根を切断し、ブロック補修</p>

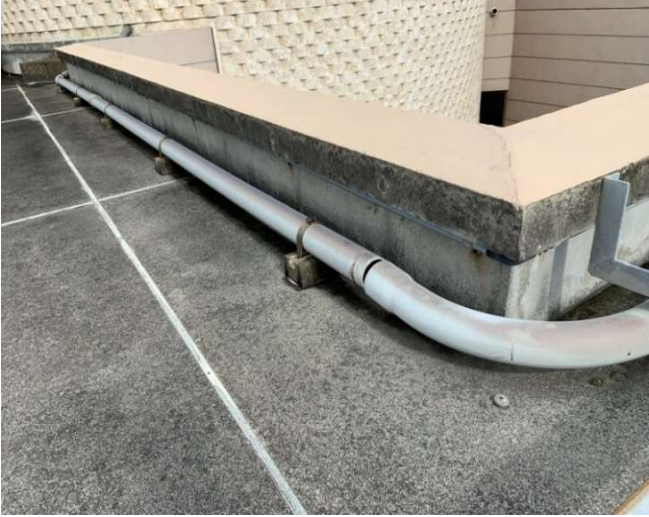
<p>写真 NO- 10</p> <p>⑤ 工種：幹線動力設備 場所：室外機置場(1F屋上)</p> <p>状況：露出配管(可とう電線管) 配管接続箇所不良 耐用年数経過</p>	 
<p>改善方法(対策)</p> <p>配管取替 室外機機器取替</p>	<p>写真 NO- 11</p> <p>⑤ 工種：幹線動力設備 場所：1F屋上</p> <p>状況：露出配管(ビニル配管) 配管接続箇所不良 耐用年数経過</p>

<p>改善方法(対策)</p> <p>配管取替 ノーマル部分配管支持追加</p>	<p>写真 NO- 12</p> <p>⑤ 工種：幹線動力設備 場所：1F屋上</p> <p>状況：露出配管(ビニル配管) 配管接続箇所不良 耐用年数経過</p>   <p>改善方法(対策)</p> <p>配管取替 ノーマル部分配管支持追加</p>

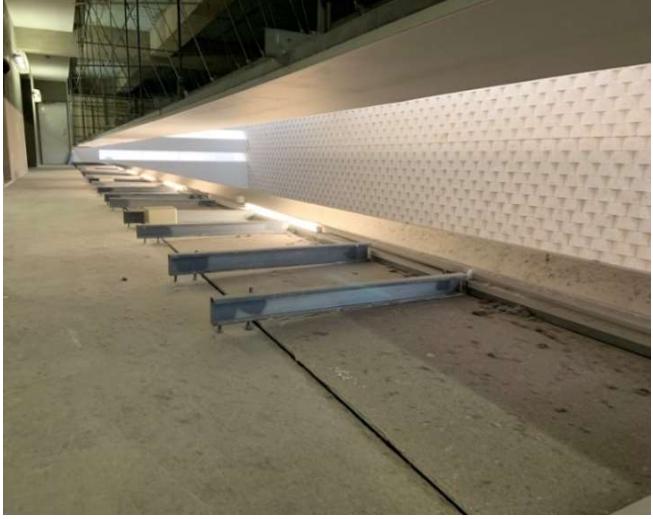
<p>⑥ 工種：電灯設備 場所：炉前ホール天井裏</p> <p>状況：照明器具(間接照明) 器具点灯不良、本体粉塵汚れ 耐用年数経過</p>	
<p>改善方法(対策)</p> <p>LED照明器具へ更新 (省エネ、ランニングコストを考慮し 早急に更新) 定期的に清掃</p>	
<p>写真 NO- 18</p>

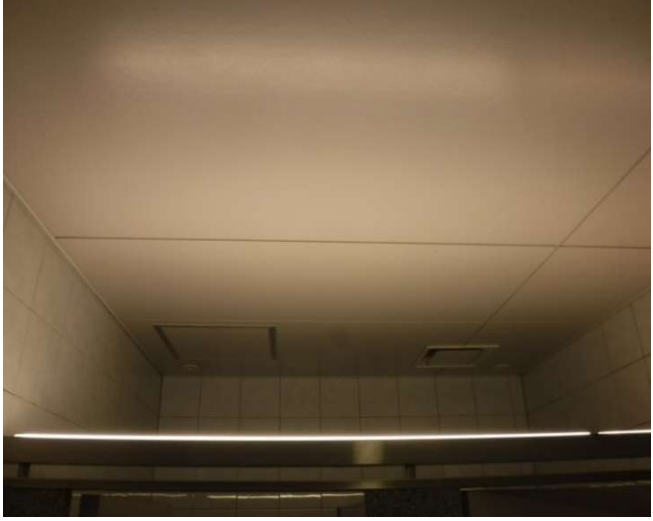
<p>⑥ 工種：電灯設備 場所：男子便所</p> <p>状況：照明器具(間接照明) 間接照明のため照度不足 耐用年数経過</p>	
<p>改善方法(対策)</p> <p>天井面取付器具に変更 LED照明器具へ更新 (省エネ、ランニングコストを考慮し 早急に更新)</p>

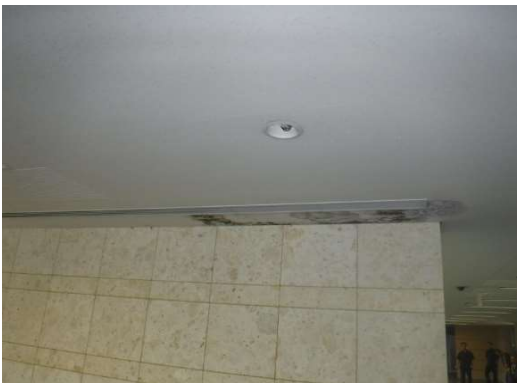
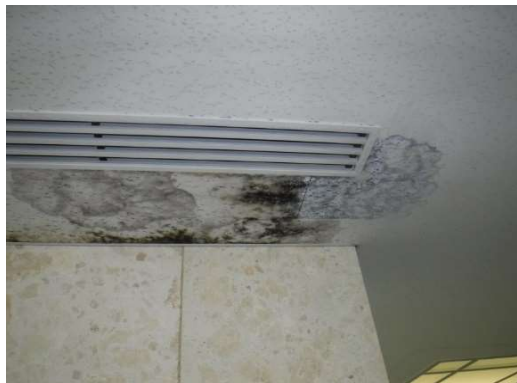
部屋名 エントランスホール

<p>①-1 状況：空調吹出し口の結露                  対策：吹出し口をヒーター付に取替する</p>

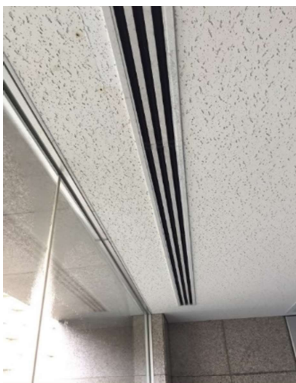
部屋名 告別室

<p>①-2 状況：空調吹出し口の結露                  対策：吹出し口をヒーター付に取替する</p>

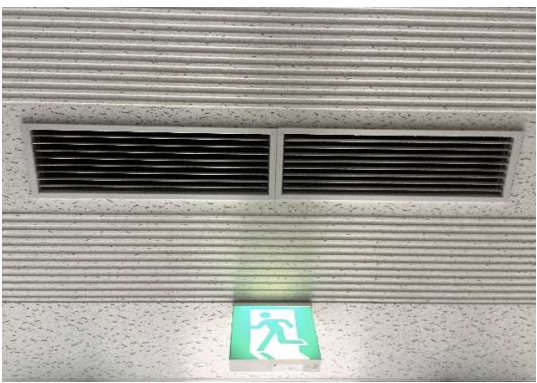
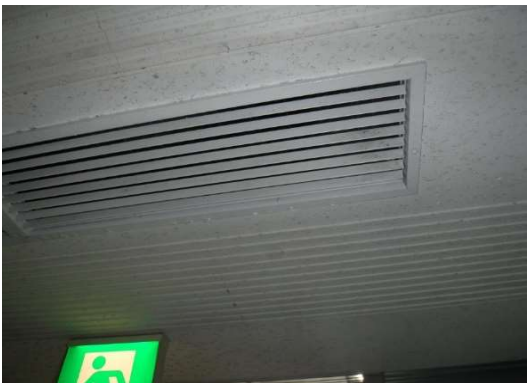
写真 NO- 4	写真 NO- 5

<p>①-3 状況：空調吹出し口の結露                  対策：吹出し口をヒーター付に取替する</p>

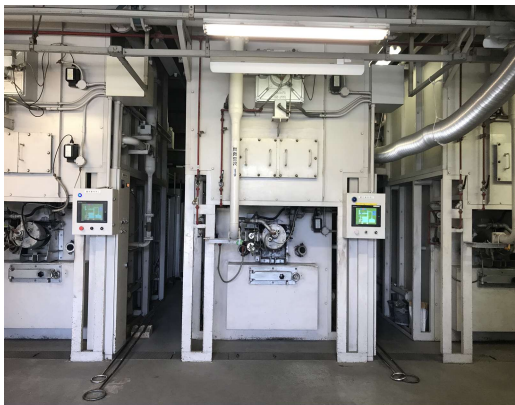
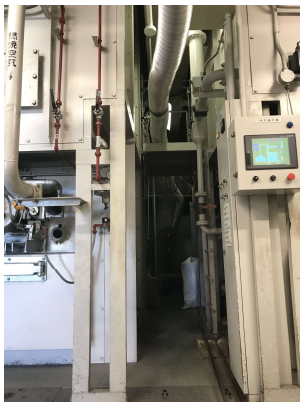
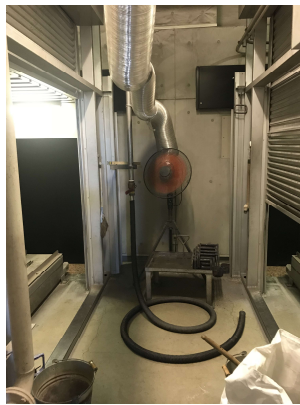
写真 NO- 9	写真 NO- 9-2	写真 NO 9-2

<p>② 状況：空調換気不良 対策：環境集塵機の設置</p>

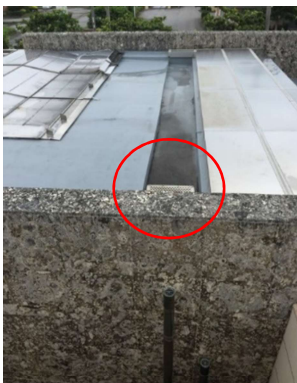
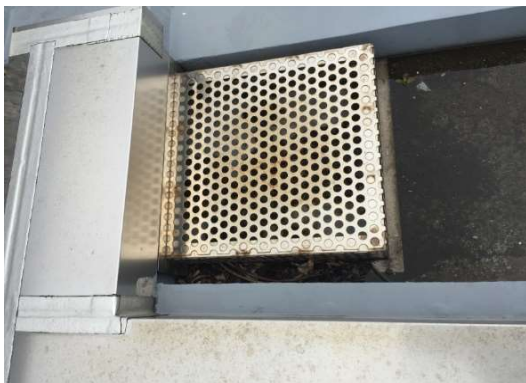
写真 NO- 6	写真 NO- 7

<p>③-1 状況：エントランス屋上水溜り 対策：後付けパンチング籠の下部ゴムパッキンの除去と水を通す隙間を作る。</p>

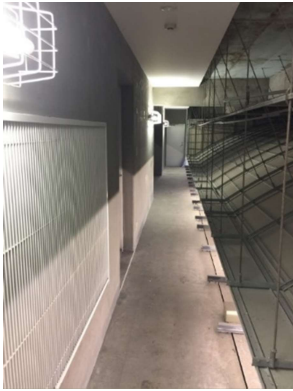
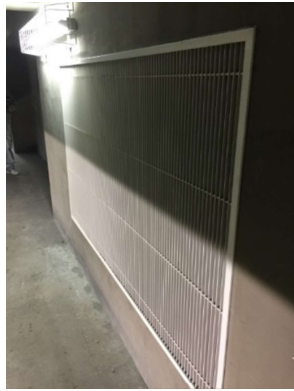
写真 NO- 10	写真 NO- 11

<p>⑤ 状況：リターンガラリのホコリ付着 対策：ホコリを清掃する</p>

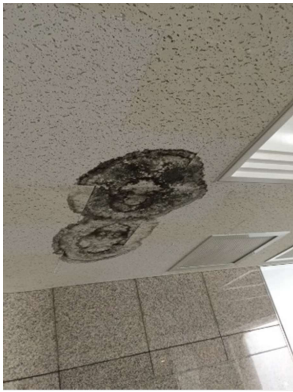
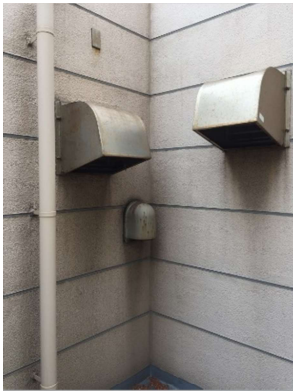
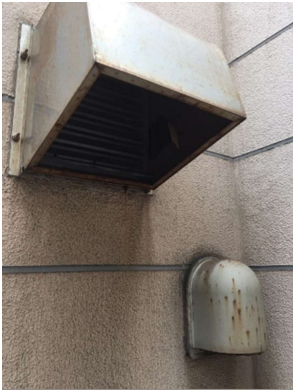
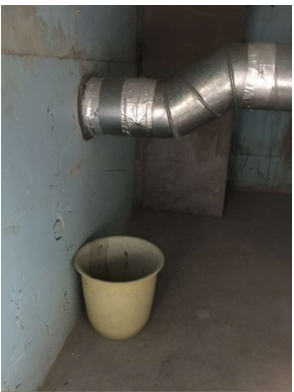
写真	NO- 12	NO-13	NO- 14	NO-15

<p>⑥-1 状況： 上部吹き抜け箇所のウェザ-カバーパイプフードからの吹込み                  対策： 上部天井吹抜け部のウェザ-カバーパイプフードを雨水吹込みの無い器具に取替する</p>

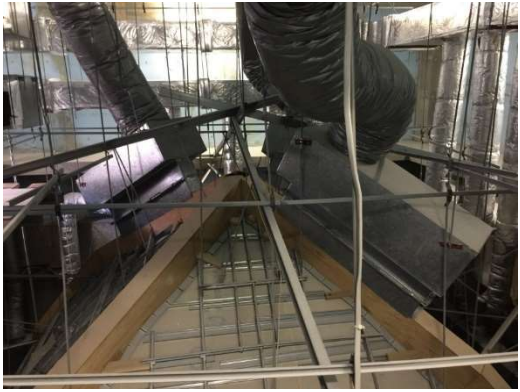
写真	NO- 18

<p>⑥-3 状況： 上部吹き抜け箇所のウェザ-カバーパイプフードからの吹込み ( 屋根裏の状況 )                  対策： 上部天井吹抜け部のウェザ-カバーパイプフードを雨水吹込みの無い器具に取替する</p>

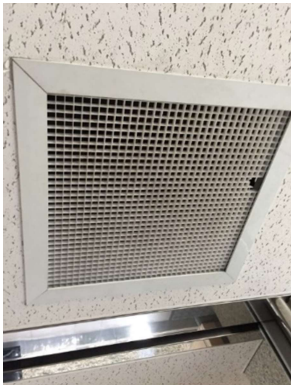
⑧ 写真 NO- 32

<p>状況：吸込み口カバーの割れ                      対策：吸込み口カバーを取替する</p>

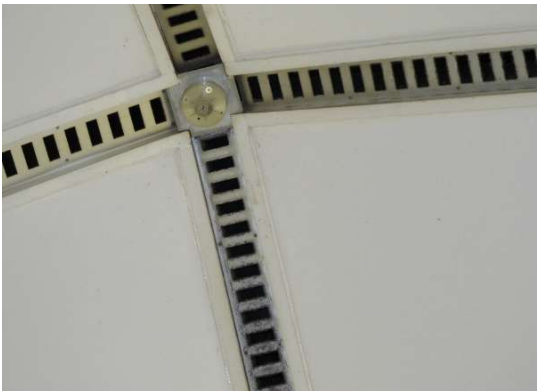
⑨ 写真 NO- 33

<p>状況：換気扇の汚れ                      対策：清掃</p>

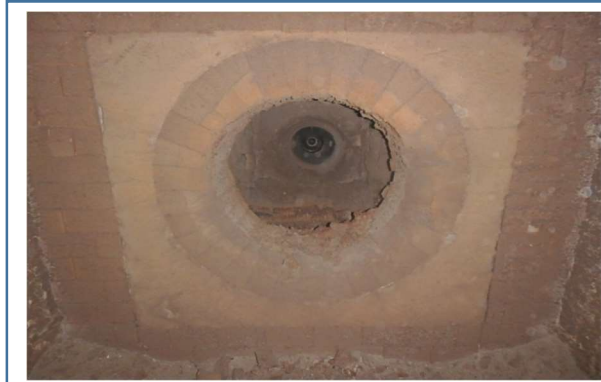
再燃焼炉の内部

<p>より、運営に問題無い状態である。</p> <p>○炉内台車の金物部に関しては、熱による反りや車輪部の劣化が見られ、更新が必要な台車がある。</p>	
	⑤再燃焼炉	<p>○再燃焼炉を構成している各部位（バーナータイル、前絞り部、アーチ部）の耐火材の焼損が著しい状態である。</p> <p>○崩れた煉瓦や灰が堆積しており、公害物質を除去するための十分な燃焼分解が損なわれている状態である。</p> <p>○炉内耐火物の全面積替が必要と考えられる。</p>	目視及び保守点検報告書による確認

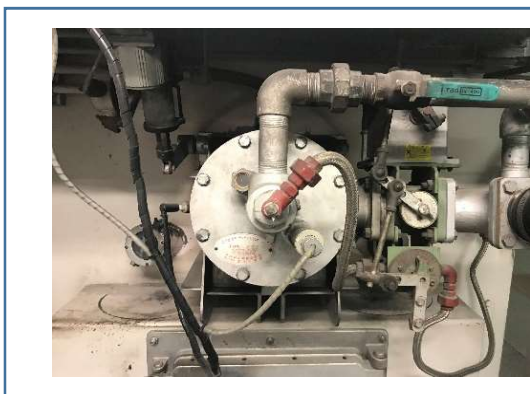
主燃焼バーナー

3. 燃焼設備	①主燃焼用バーナー	<p>○コンバスター・フレームコーンの焼損が見られる。</p> <p>○燃焼容量は40万kcalあり、能力的には問題無いが、老朽化による性能低下が懸念される。</p>	目視及び保守点検報告書による確認
	②再燃焼用バーナー	<p>○フレームコーンの焼損が見られる。</p> <p>○燃焼容量は40万kcalあり、能力的には問題無いが、老朽化による性能低下が懸念される。</p> <p>○老朽化による性能低下とは、老朽化に伴う燃焼容量の低下により、火炎の形成（長さ・太さ）が設計値を下回り、排ガスの燃焼分解に必要な温度・混合攪拌運動が十分発揮出来ない状態に陥ることである。</p>	目視及び保守点検報告書による確認
	③燃焼用空気送風機	<p>*燃焼に要する空気を供給する送風機</p> <p>○36m<sup>3</sup>/min×650mmAq、7.5kwモーターの容量があり、能力的には問題無し。</p> <p>○外観に錆の発生が確認できることから、内部のインペラ部への影響が懸念される。</p> <p>○失火 送風機内のインペラ部（羽部）の欠損や歪み、モーター部（駆動部）の能力低下による風量不足により、燃焼に必要な空気を十分送風できなくなると、失火してしまう状態に陥る。</p> <p>○竣工以来、バランス調整・設備更新がなされていないため、塩害の影響も考慮すると、送風機の更新が望ましい。</p>	目視及び保守点検報告書による確認

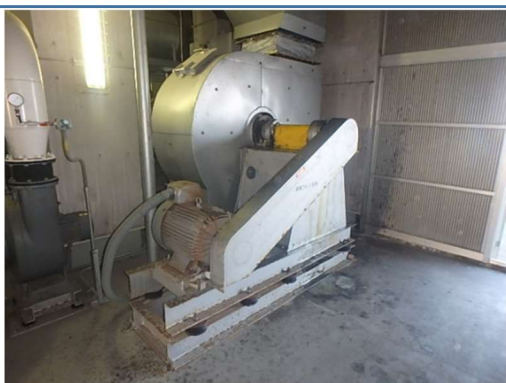
誘引排風機

6. 排気設備	①誘引排風機	<ul style="list-style-type: none"> <li>○600m<sup>3</sup>/min×300mmAq 37kw モーターの容量があり、能力的には問題無し。</li> <li>○外観に錆の発生が確認できることから、内部のインペラ(羽)部への影響が懸念される。</li> <li>○インペラ(羽)部の欠損が見られる。</li> <li>○竣工以来、バランス調整・設備更新がなされていないため、塩害の影響も考慮すると、排風機の更新が望ましい。</li> </ul>	目視及び保守点検報告書による確認
	②排気筒	<ul style="list-style-type: none"> <li>○外形上の問題は見られない。</li> <li>○排気筒内部のパンチングメタル部に錆が発生している。また、錆及び熱の影響により、歪みも発生している。</li> </ul>	目視及び保守点検報告書による確認

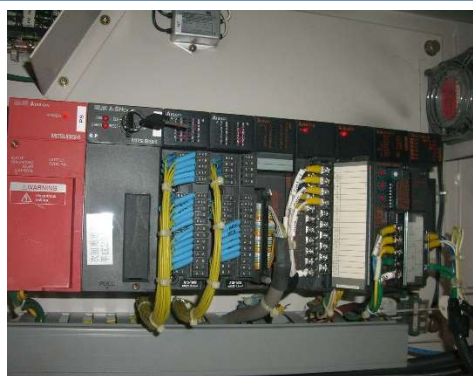
シーケンサー（制御盤内）

7. 電気・計装設備	①動力盤	<ul style="list-style-type: none"> <li>*火葬炉の動力電源を供給する盤</li> <li>○外観上は特に支障は見られないが、竣工後 17 年が経過しており、盤内の機器類の経年劣化が懸念される。</li> <li>○既設シーケンサーは製造中止であり、故障時の対応が難しい状況であるため、既設炉の更新は急務である。</li> </ul>	目視及び保守点検報告書による確認
	②炉制御盤・操作盤	<ul style="list-style-type: none"> <li>*火葬炉を操作する盤</li> <li>○外観上は特に支障は見られないが、竣工後 17 年が経過しており、盤内の機器類の経年劣化が懸念される。</li> <li>○既設シーケンサー(※1)は製造中止であり、故障時の対応が難しい状況であるため、既設炉の更新は急務である。</li> </ul>	目視及び保守点検報告書による確認
	③モニター設備	<ul style="list-style-type: none"> <li>*煙を監視する設備</li> <li>○排気筒監視カメラは腐食が進んでおり、更新が必要となっている。</li> <li>○モニター設備も竣工後 17 年が経過しており、経年劣化が見られる。</li> </ul>	目視及び保守点検報告書による確認

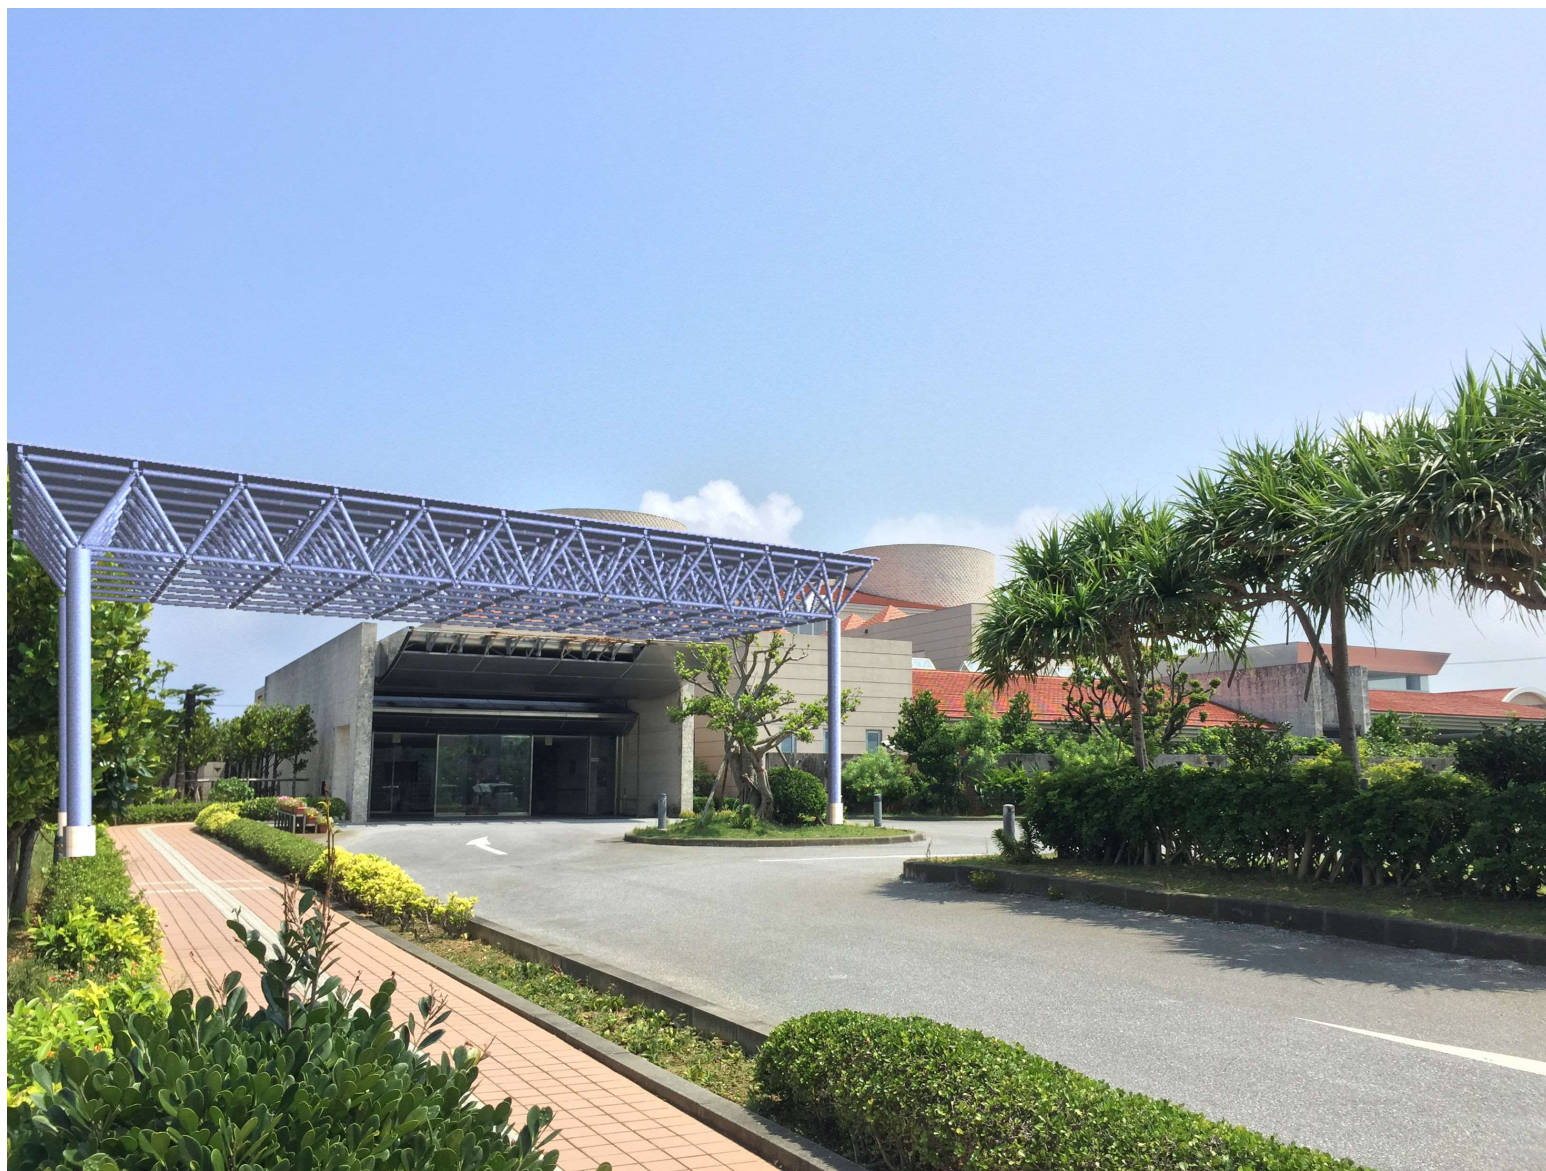
## 増設庇（鉄骨造）イメージパース

区分	目視や点検報告書による状況	改善策	改善の時期	概算費用
1. 建築本体	① 室内天井のカビによる劣化	漏水検査をし止水後、天井ボード張替え	施設延命化のために早急な修繕が必要	約 2,240 千円
	② ルーフドレンの腐食劣化	塩害による錆・腐食がみられるため、ルーフドレンの更新が必要	施設延命化のため、修繕を必要	約 1,487 千円
	③ 大雨台風時の落葉などゴミによる排水不良	オーバーフロー拡大	施設延命化のために改修が必要 (予防保全)	約 353 千円
	④ 1F屋上のパラペットの剥離落下及び笠木欠損の補修	剥離検査の上、剥離補修が必要	緊急性があり、施設延命化のために早急な修繕が必要	約 1,165 千円
	⑤ アルミサッシ取合部シーリング材の劣化	既存シーリング材の撤去・打替	施設延命化のため、修繕を実施	約 2,139 千円
	⑥ 屋上防水等 大雨台風時の排水不良	勾配不良による水溜まりは、防水層上塗りのうえ、勾配調整を実施	施設延命化を図るために、定期修繕を実施 (予防保全)	約 13,600 千円
	⑦ 建具等の腐食劣化 塩害による錆・腐食、経年劣化が多くみられる。	建具等の修繕及び更新	施設延命化のため、建具等の修繕及び更新 (予防保全)	約 44,033 千円
	⑧ グラスウールの劣化剥がれ	グラスウールの撤去・張替えが必要	施設延命化のため、更新 (予防保全)	約 1,000 千円
	⑨ 内壁、石張り面目的地のカビ汚れ	緊急性はないが、劣化に伴う目地シーリングの打替えを検討	更新を実施 (予防保全)	約 4,192 千円
	⑩ 外壁石の落下	外壁石の落下による補修が必要	緊急性があり、補修を実施 (予防保全)	約 857 千円
	⑪ 巾木の劣化	劣化に伴う巾木の修繕が必要	更新を実施 (予防保全)	約 69 千円
	⑫ 植生ブロック舗装・地先境界ブロック補修	植生ブロック舗装の沈下、樹木根っこによるブロック破損	施設延命化のため、修繕を実施	約 1,450 千円
	⑬ 屋根庇が短く大雨時に棺が雨に濡れる	庇の増設 (資料7参照)	サービス向上のため増設を実施	約 32,100 千円
